A köröndi Tűz egy építőmérnök szemével

III. Rész. Az Életveszélyelhárítás II. üteme, felkészülés az állagvédelemre

Absztrakt. A Köröndi tűzben károsodott az Andrásy út 83-85. épület tetőszerkezete és zárófödémje. Ismertetjük a tűz okozta károkat és bemutatjuk az épületet a tűzkár utáni állapotban.

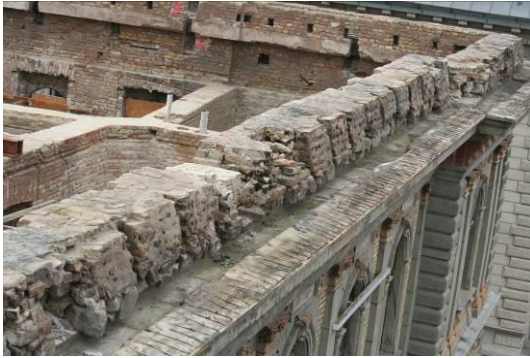
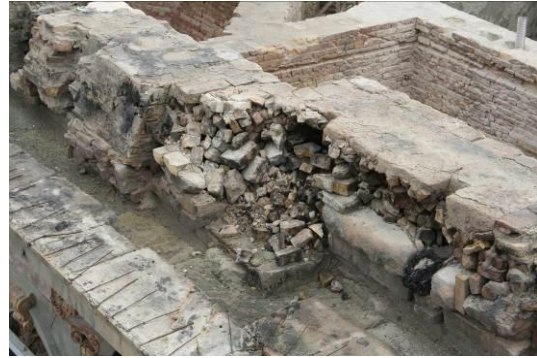
9. ábra: A megtisztított, de hibás falazatú térdfalak

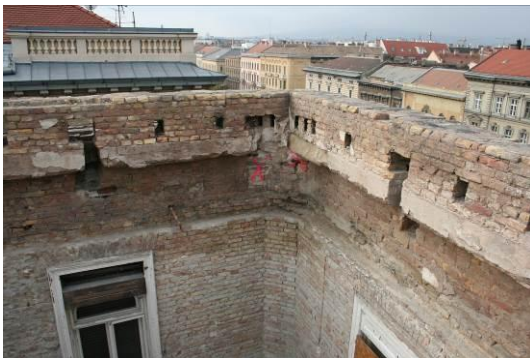
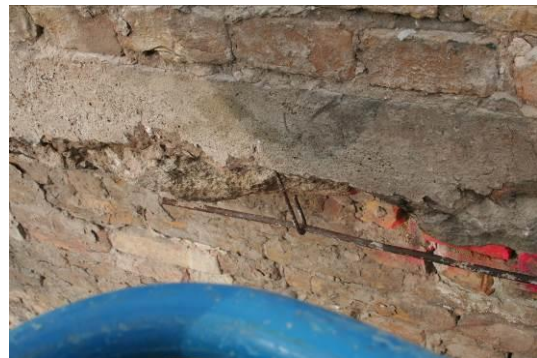
10. ábra: Korábban javított, de már a javításban is károsodott kövek a koronázópárkányban

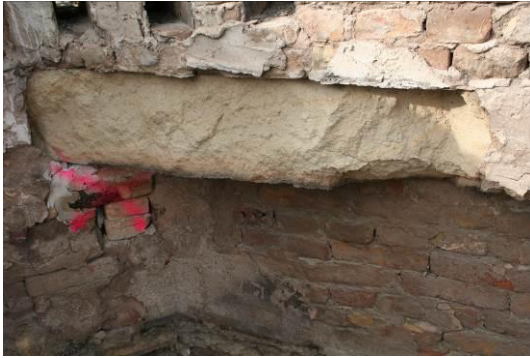
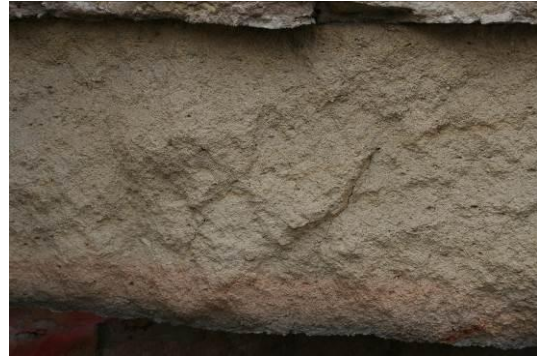
11. ábra: Károsodott kövek a koronázópárkányban

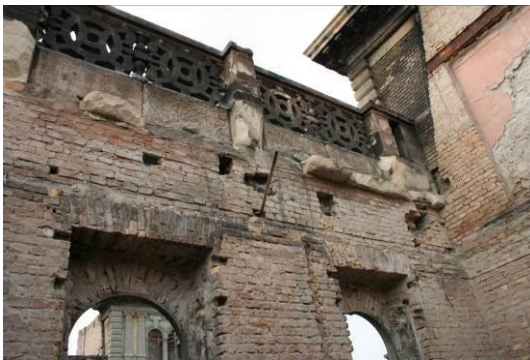
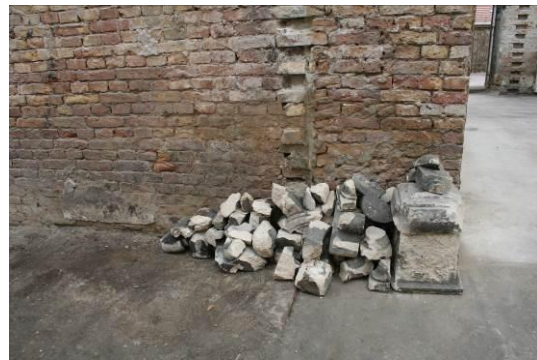
12. ábra: A károsodott kőkorlát a Köröndi udvarban, az összegyűjtött maradványok

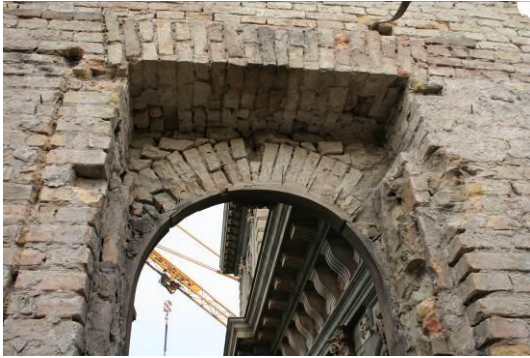
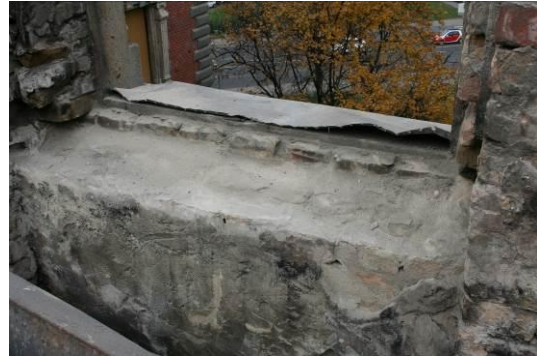
13. ábra: Ablaknyílás szemöldöke és párkánya

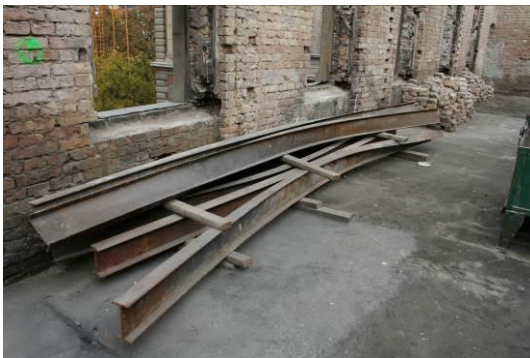
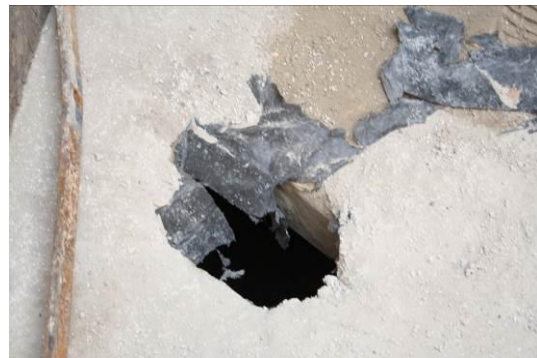
14. ábra: Deformálódott I tartók és átütött földém

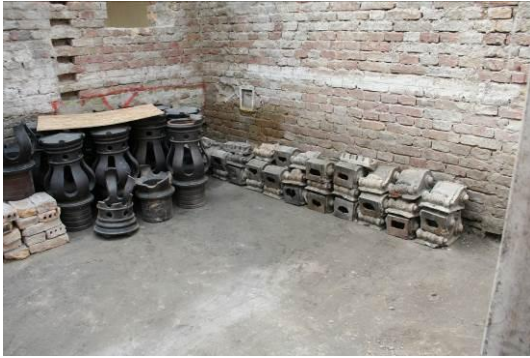
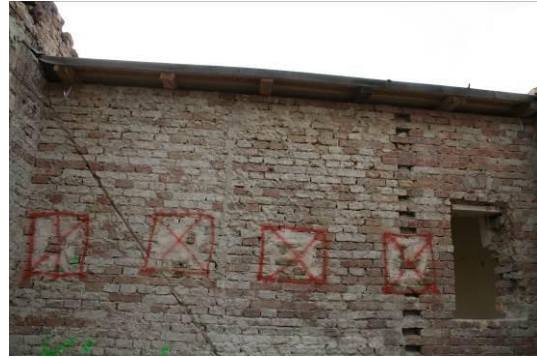
15. ábra: Összegyűjtött épuletdíszek. Helyreállítás a lépcsőházi főfalban

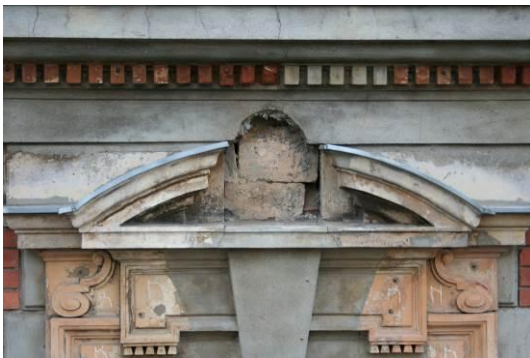
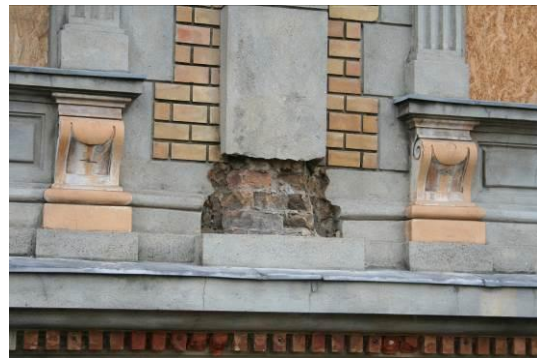
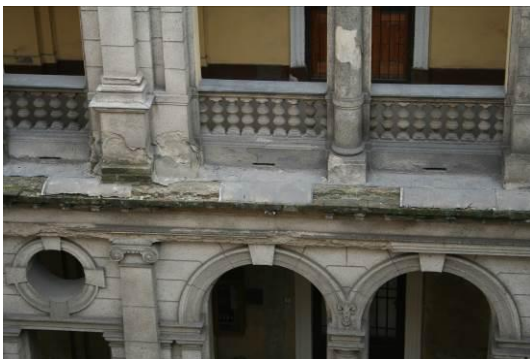
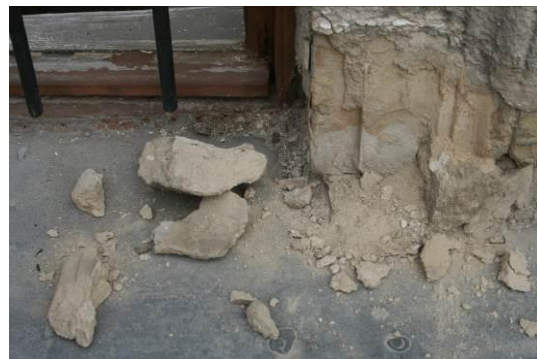
16. ábra: Hibák az épületdészekben
