# A nyírbátori minorita templom építéstörténete és photo scanner felmérése

## The Construction History and Photo Scanner Survey of the Minorite Church in Nyírbátor

TURI OLIVÉR<sup>1</sup>

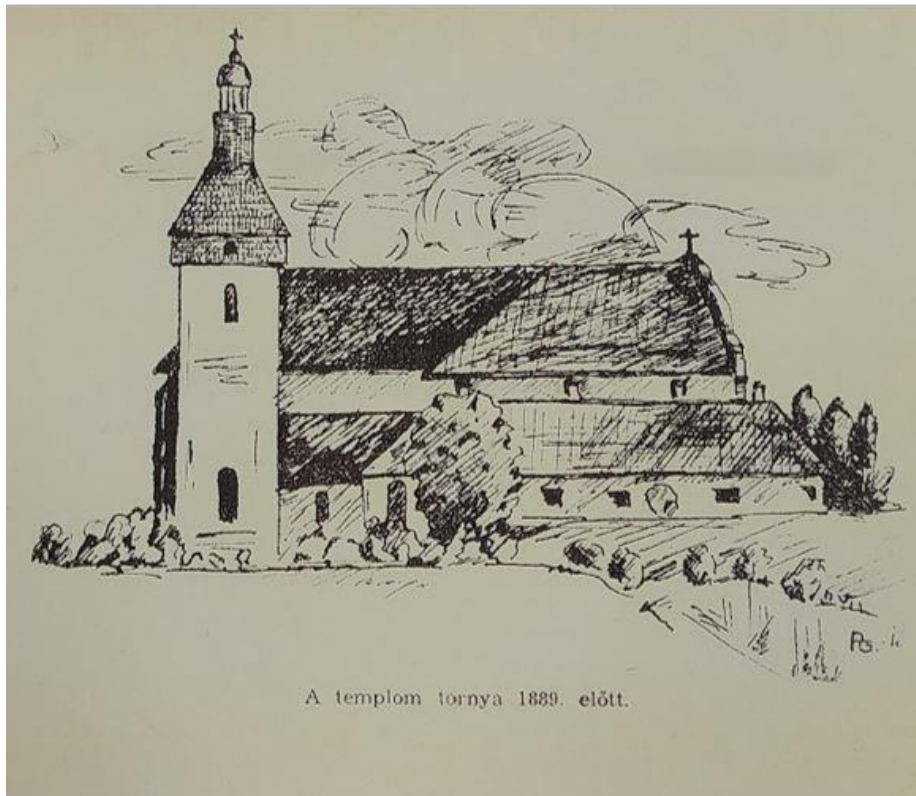
1. ábra: Illusztráció a templom 1889 előtti homlokzatáról [14]

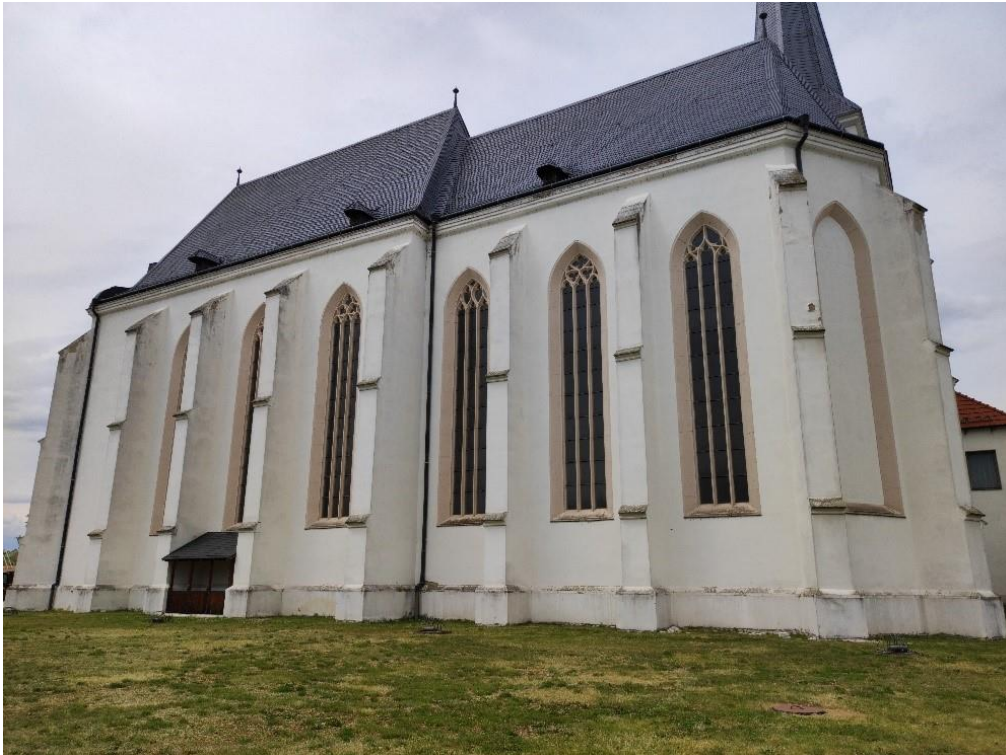
*3. ábra: A templom déli homlokzatának támpillérei és mérműves gótikus ablakai  
/forrás: A szerző saját fényképe/*

A templomot a középkorban teljesen körbevették a ma is látható, keskeny, kétszeresen lépcsős, vízvezetéses támpillérek. A középkori vízvezetés csak a szentélypoligont körülvevő támpillérek esetében maradt meg eredeti formájában. Az északi homlokzatról az eredeti támpilléreket elbontották, vélhetően a kolostor folyosójának kialakítása miatt. Ezeket azonban később újraépítették.

A templomon napjainkban is felfedezhetőek eredeti helyükön a nagyméretű gótikus ablakok. Jellemzően háromosztatúak és csúcsívesek. Béletrézsűi, könyöklő rézsűi, mérművei az eredeti helyzetükben lévő későgótikus kőszerkezetek megfigyelhetőek. Az osztósudarakat nem tudták eredeti állapotukban megőrizni, a megtalált maradványok profilja alapján, a korabeli osztósudarak keskenyebbek voltak a ma láthatóaknál. A mérművek súlyos károkat szenvedtek, a homlokzat nyolc ablaka közül heten találhatóak meg az eredeti formájukat megőrző restaurált mérművek. A szentély délkeleti ablakát befalazták és valószínűleg ezzel egyidejűleg eltávolították a mérművet és az osztósudarat is. Azonban megfigyelhető az ablakokon, hogy a mérműveket párosan alakították ki. Valószínűsíthető, hogy szentély nyugati mérműve a hiányzó délkeleti mérműnek mása lehetett.

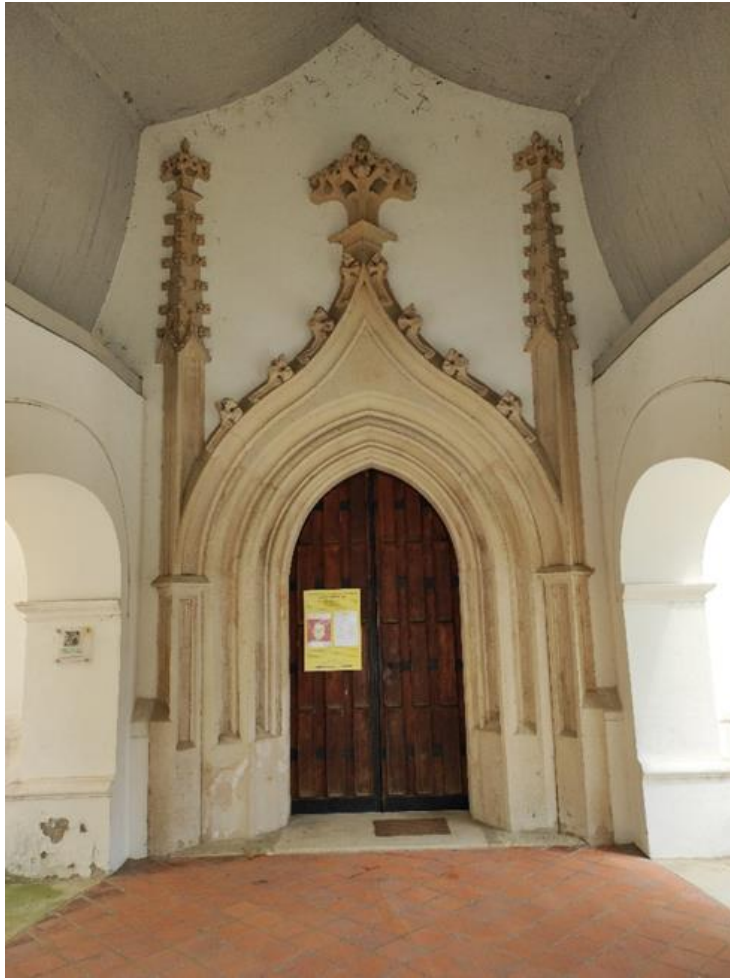
4. ábra: A gótikus nyugati kapu  
/forrás: A szerző saját fényképe/

A középkori nyugati kapuzatot későn, csak a XX. században tárták fel. A barokk előcsarnok teljesen figyelmen kívül hagyta a kaput, melynek magassága túlnyúlt az eredeti barokk előcsarnok magasságán. A feltárt kapuzat gótikus számrhátíves vimpergás és keresztrozsa díszíti a vimperga tetejét, a hátív két oldalán magasba nyúló fiálék formájában záródik.

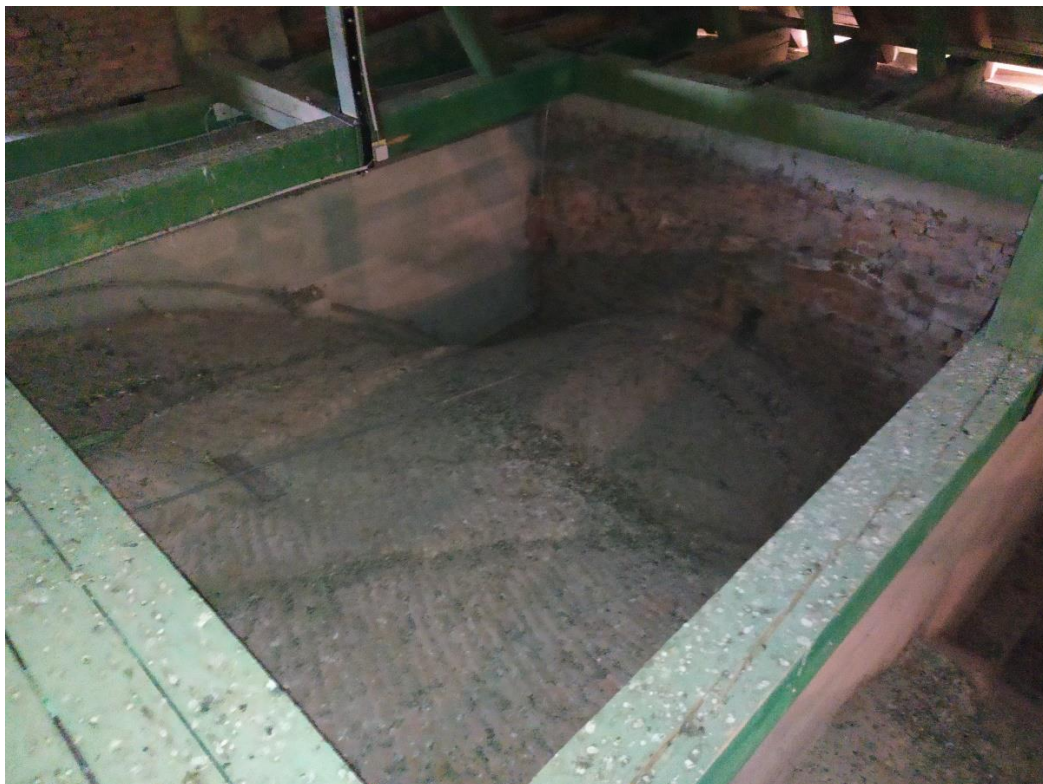
5. ábra: A templom falában található gerendafészkek  
/forrás: A szerző saját fényképe/

Másrészt a 2009-es régészeti kimutatás dokumentációjában a hajó falában, a mai padlástér magasságában gerendafészkek figyelhetők meg. Amennyiben az említett falszakasz középkori, úgy valószínűsíthető, hogy a középkori sík famennyezet gerendáinak fészkei lehetnek, azonban ennek megerősítése érdekében a falszakasz tüzetesebb vizsgálatot igényel. A diadalíven, a szentélyben és az ablakokon számos kőfaragó szimbólum került elő a már említett kőrestaurálási munkálatok során.

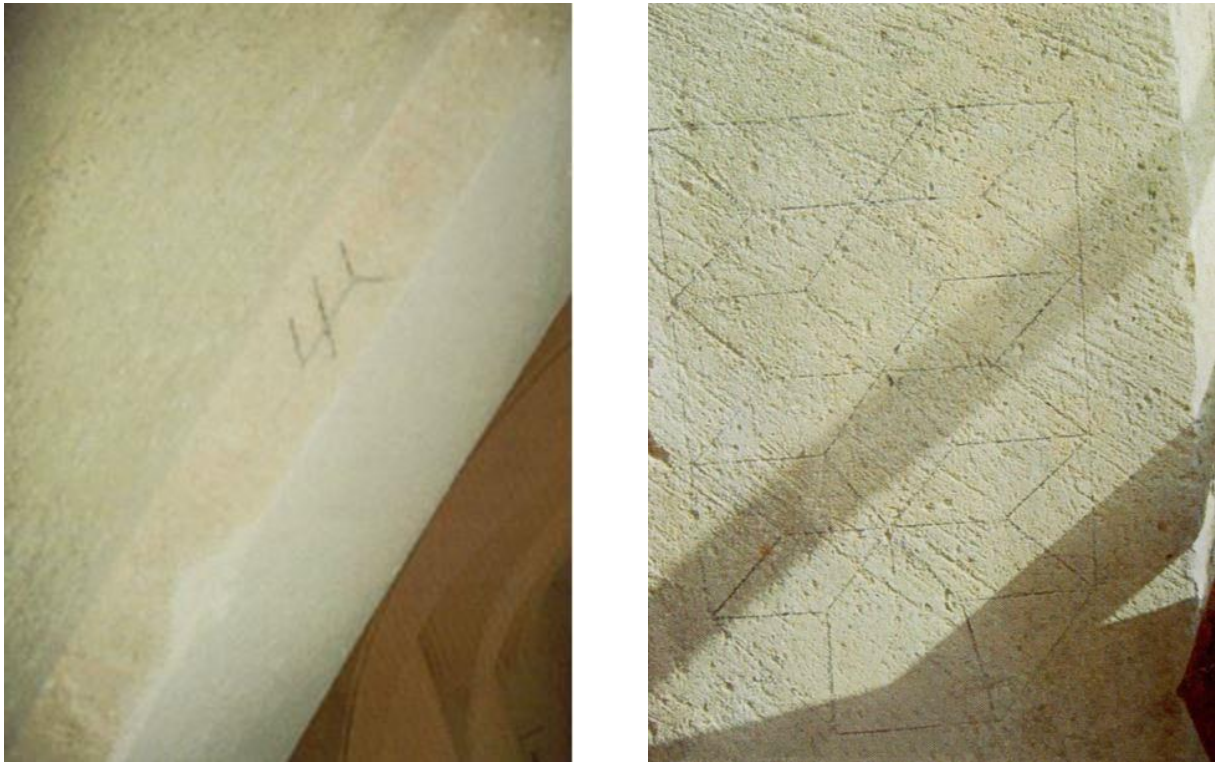
6.-7. ábra: A baloldali képen a diadalíven talált kőfaragó szimbólum, a jobb oldali képen a bekarcolt boltozati rajz szerepel [16]

„A szentély délkeleti ablak befalazásának kibontása során külső béli terven előkerült egy poligonális, háromszakaszos boltozat belekarcolt rajza. A mintegy 40x15 cm-es boltozási terv egy hálóboltozat alaprajzi vetületét ábrázolja. (...) az ábrát a szentély magépületének alaprajzára vetítve látható, hogy azt nyújtottabb alaprajz szerint építették meg. A karcolt boltozatot, az ábra szerint csak jelentős torzítással építhették volna meg.” [6]

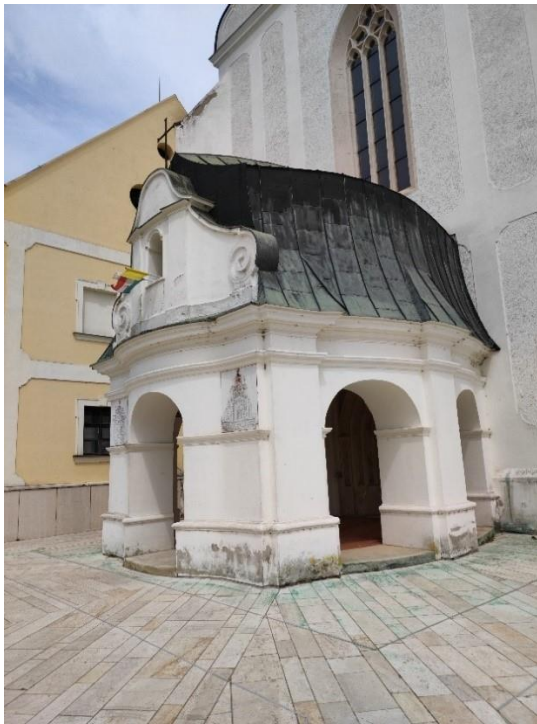
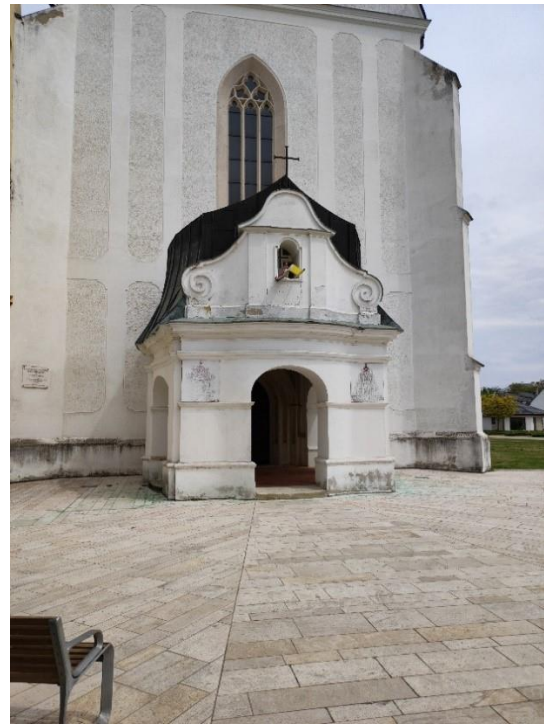
8-9. ábra: A templom barokk stílusú előcsarnoka  
/forrás: A szerző saját fényképe/

előcsarnok eredeti barokk boltozatának átalakítása is. 1976-1977 között két lépcsőben zajlott le a barokk előcsarnok helyreállítása. Első körben a falvizsgálatot végezték el a gótikus falszakasz meghatározásához és befejezték a ma is látható barokk előcsarnok helyreállító munkálatait.

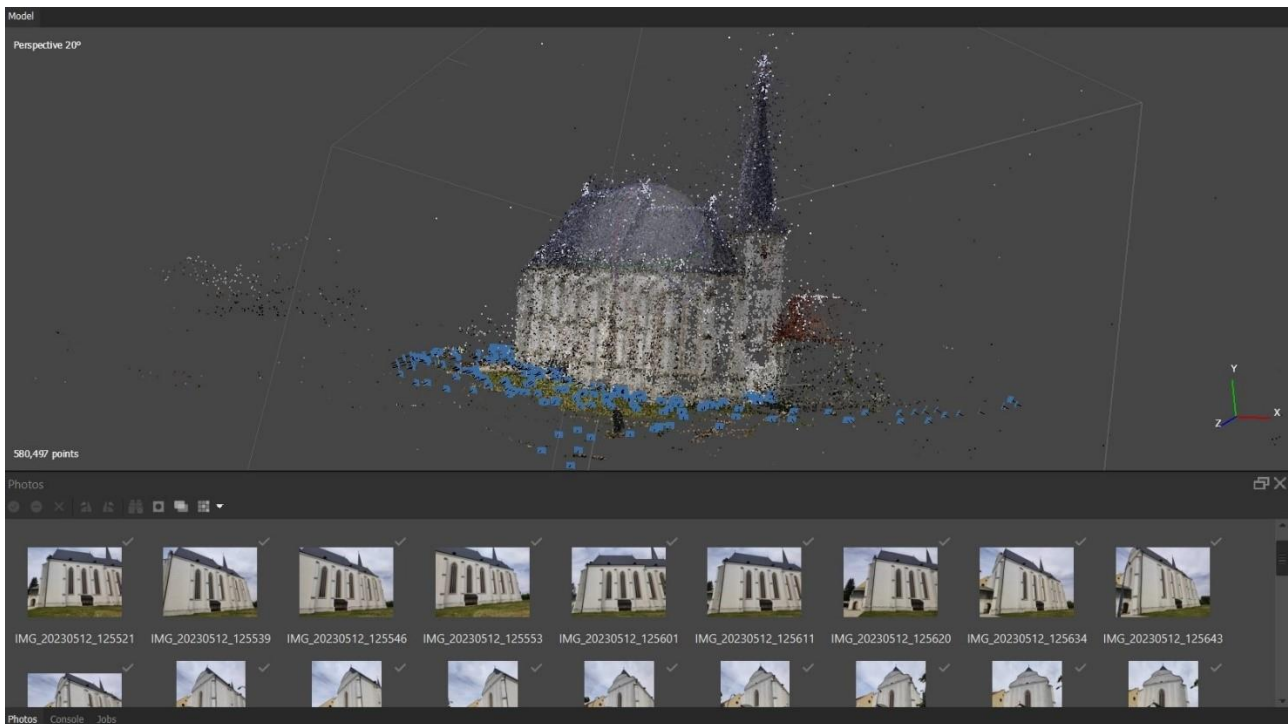
10. ábra: Az Agisoft Metashape szoftverrel elkészített pontfelhő  
/forrás: A szerző saját képe/

A 3D modellt az Agisoft Metashape Standard Edition programjával készítettem el. A képeken látható pontfelhő „High” minőségben maximális 100,000 képpont rögzítésével megközelítőleg nyolc óra alatt készült el.

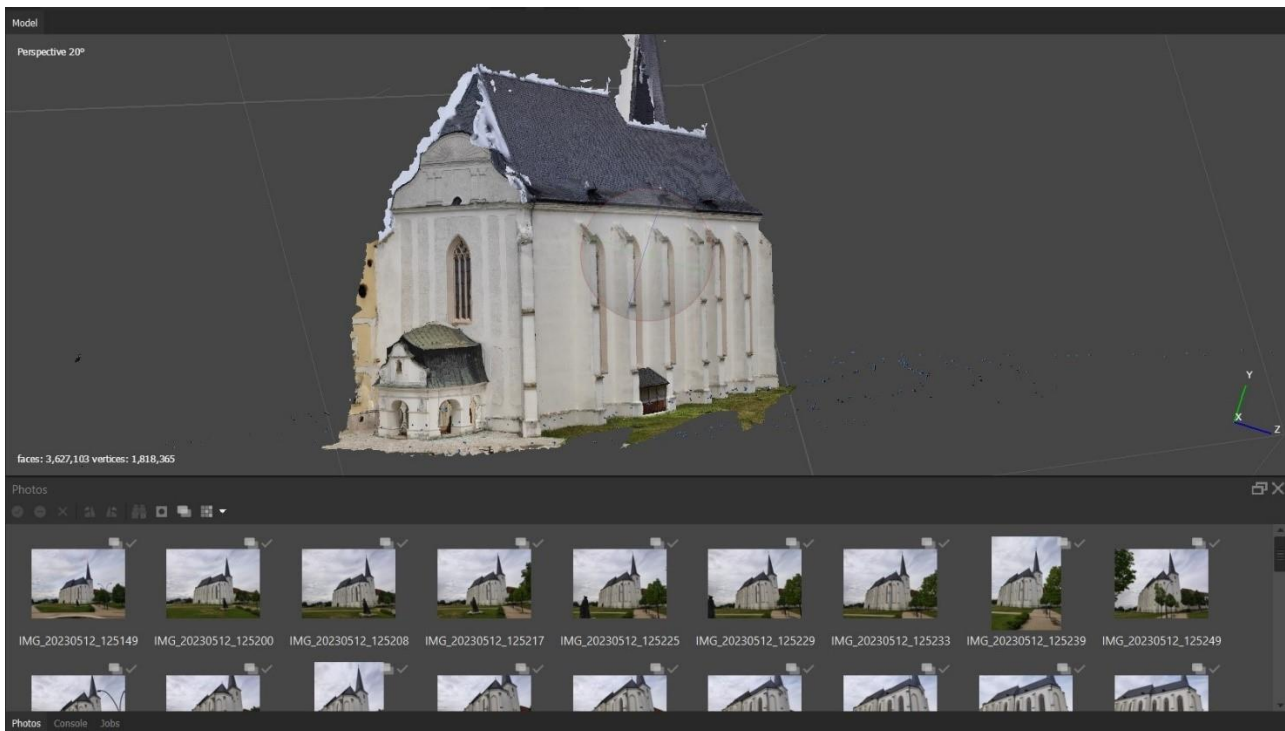
11. ábra: Az Agisoft Metashape szoftverrel elkészített textúrált felületháló  
/forrás: A szerző saját képe/

Ezt követően a felületháló és a textúrák elkészítése körülbelül szintén nyolc órát vett igénybe. A program hátránya, hogy modellezéskor poligonhálós felületet használ, amely nem eredményez zárt felületmodellt, ezért hiányos pontfelhő esetében, adatok hiányában a program üres felületeket hoz létre. A kész modellt nézve és szem előtt tartva a képek számát, a képpontok mennyiségét, illetve mind a fotózás, mind a pontfelhő generálásához felhasznált alacsony árkategóriás hardvereket, véleményem szerint az eredmény teljes mértékben kielégítő. Legfőképp, ha megfigyeljük, hogy a program az épület kisebb elemeit, például a barokk előcsarnokot és a nyugati kaput milyen részletességgel modellezte le.
